國立臺灣大學 105 年 11 月份災害事件檢討

【案例】冰箱電源線冒煙事件

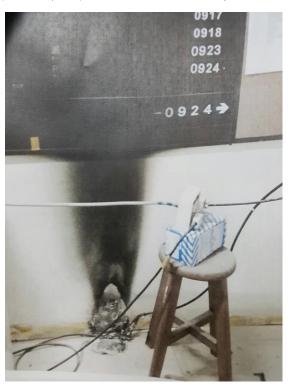
二、發生原因:不當操作造成冰箱引接的電源線燒焦。

三、事發經過:凌晨有實驗場所學生聞到燒焦味,立刻通知駐衛警,勘查發現 冰箱電源線冒煙悶燒隨即用滅火器滅火,造成牆面約0.5平方公 尺和樓層標示牌燻黑。

現場燻黑情形

- (一)施工臨時電源應比照配電材料工法施作,加強安全等級,避免類似個案。
- (二)加強施工計畫和安全防護規定並落實執行方案。
- (三)加強留守人員安全警戒及危機意識,若有災害狀況能及早反應。
